**AZIENDA SPECIALE**

## PIANO D’AMBITO 2020

**EL01  
RICOGNIZIONE DELLE  
INFRASTRUTTURE**

Rev. settembre 2021  
(ricepimento osservazioni di Regione Lombardia)

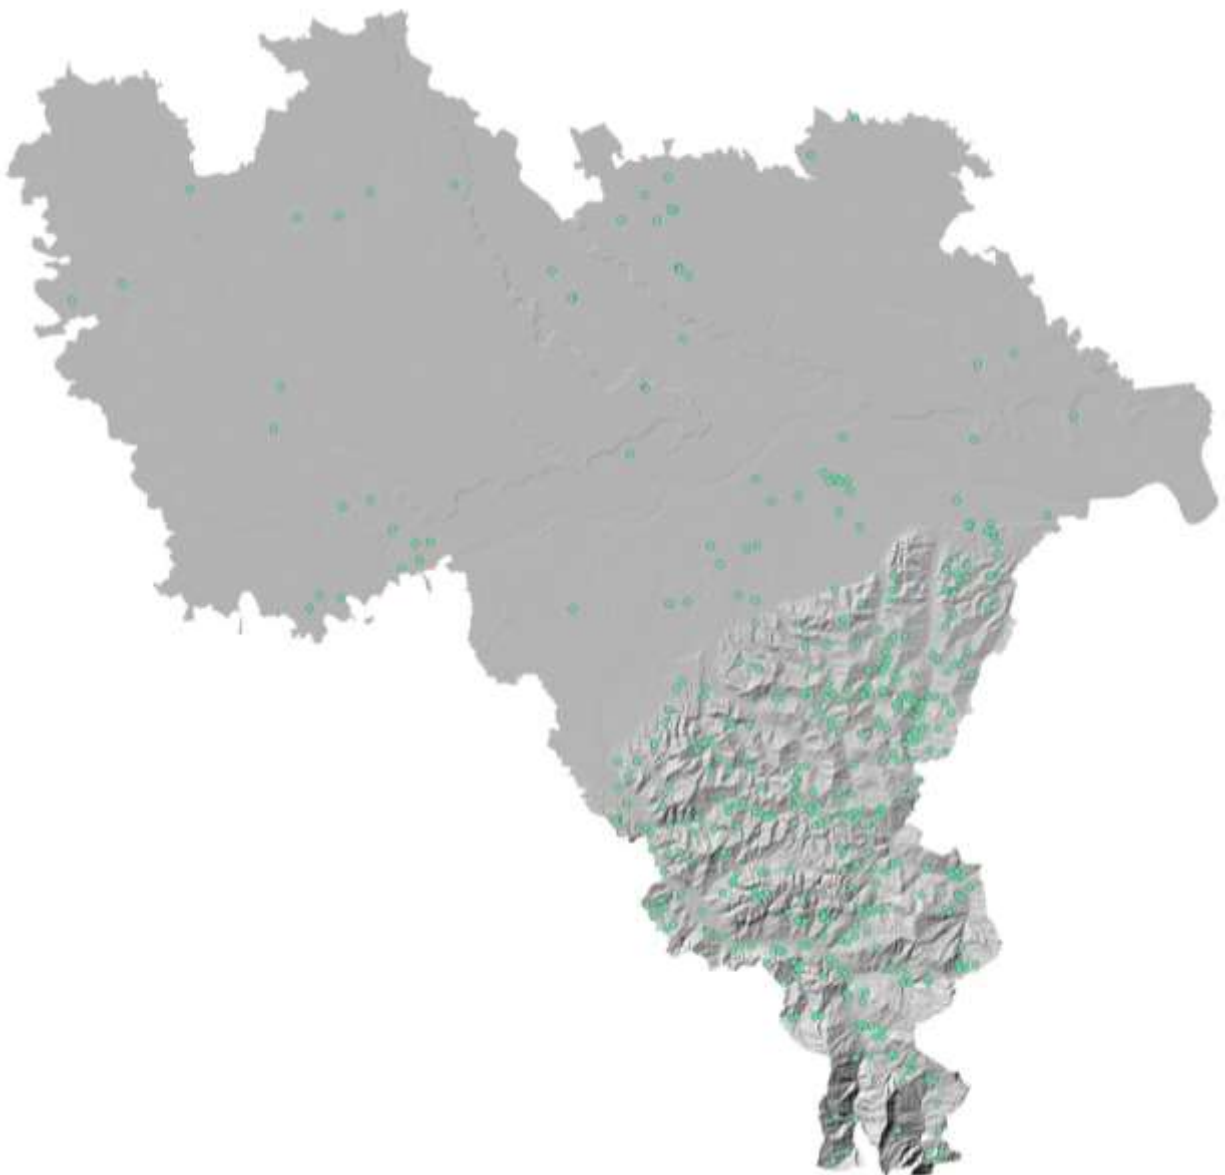
Figura 2.1 - Distribuzione nell'ATO delle vasche Imhoff da adeguare al RR 6/2019

- vasche da dismettere - 38, pari al 8,60%;
- vasche da adeguare a servizio di agglomerati della classe 400-1.999 AE - 5, pari al 1,13%;
- vasche da adeguare a servizio di agglomerati della classe 200-399 AE - 19, pari al 4,30%;
- vasche da adeguare a servizio di agglomerati < 200 AE - 380, pari al 85,97%.
